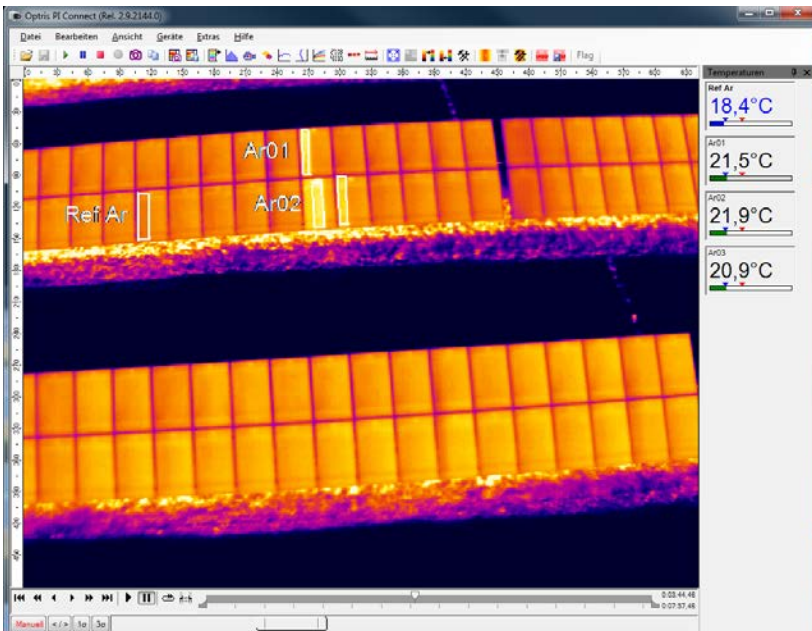
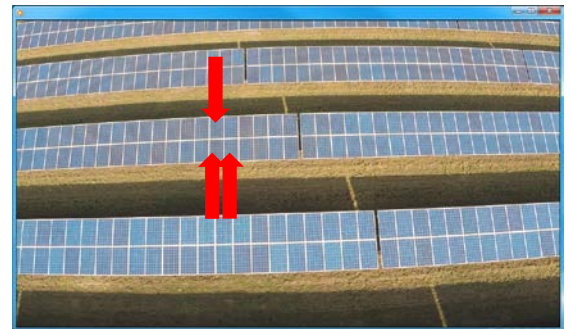
| Ref | 18,4°C |
| Ar01 | 21,5°C |
| Ar02 | 21,9°C |
| Ar03 | 20,9°C |

Kommentar: Module, mit Ar01-03 thermisch auffällig – Sub-Strings  
Instandsetzung ggf. oder Auswechslung der Module wird empfohlen

Lage: String 19.1.7.11: 19. SN 0111190010160,  
String 19.1.7.12: 19. SN 0111190010262, 20. SN 0111190010153
